OPERE DI MANUTENZIONE STRAORDINARIA FINALIZZATE AL RESTAURO E RISANAMENTO CONSERVATIVO DELLE FACCIATE PRINCIPALI E RIFUNZIONALIZZAZIONE LOCALI AD USO FORESTERIA DEL PALAZZO MUNICIPALE DEL COMUNE DI LAMPORO

Progetto Esecutivo - Lotto 3

Cod. Elaborato: TAV05/ES3

ELABORATO: PROSPETTO NORD: OPERE DI RESTAURO E RISANAMENTO CONSERVATIVO
Indagine materica - identificazione dei fenomeni di degrado e interventi

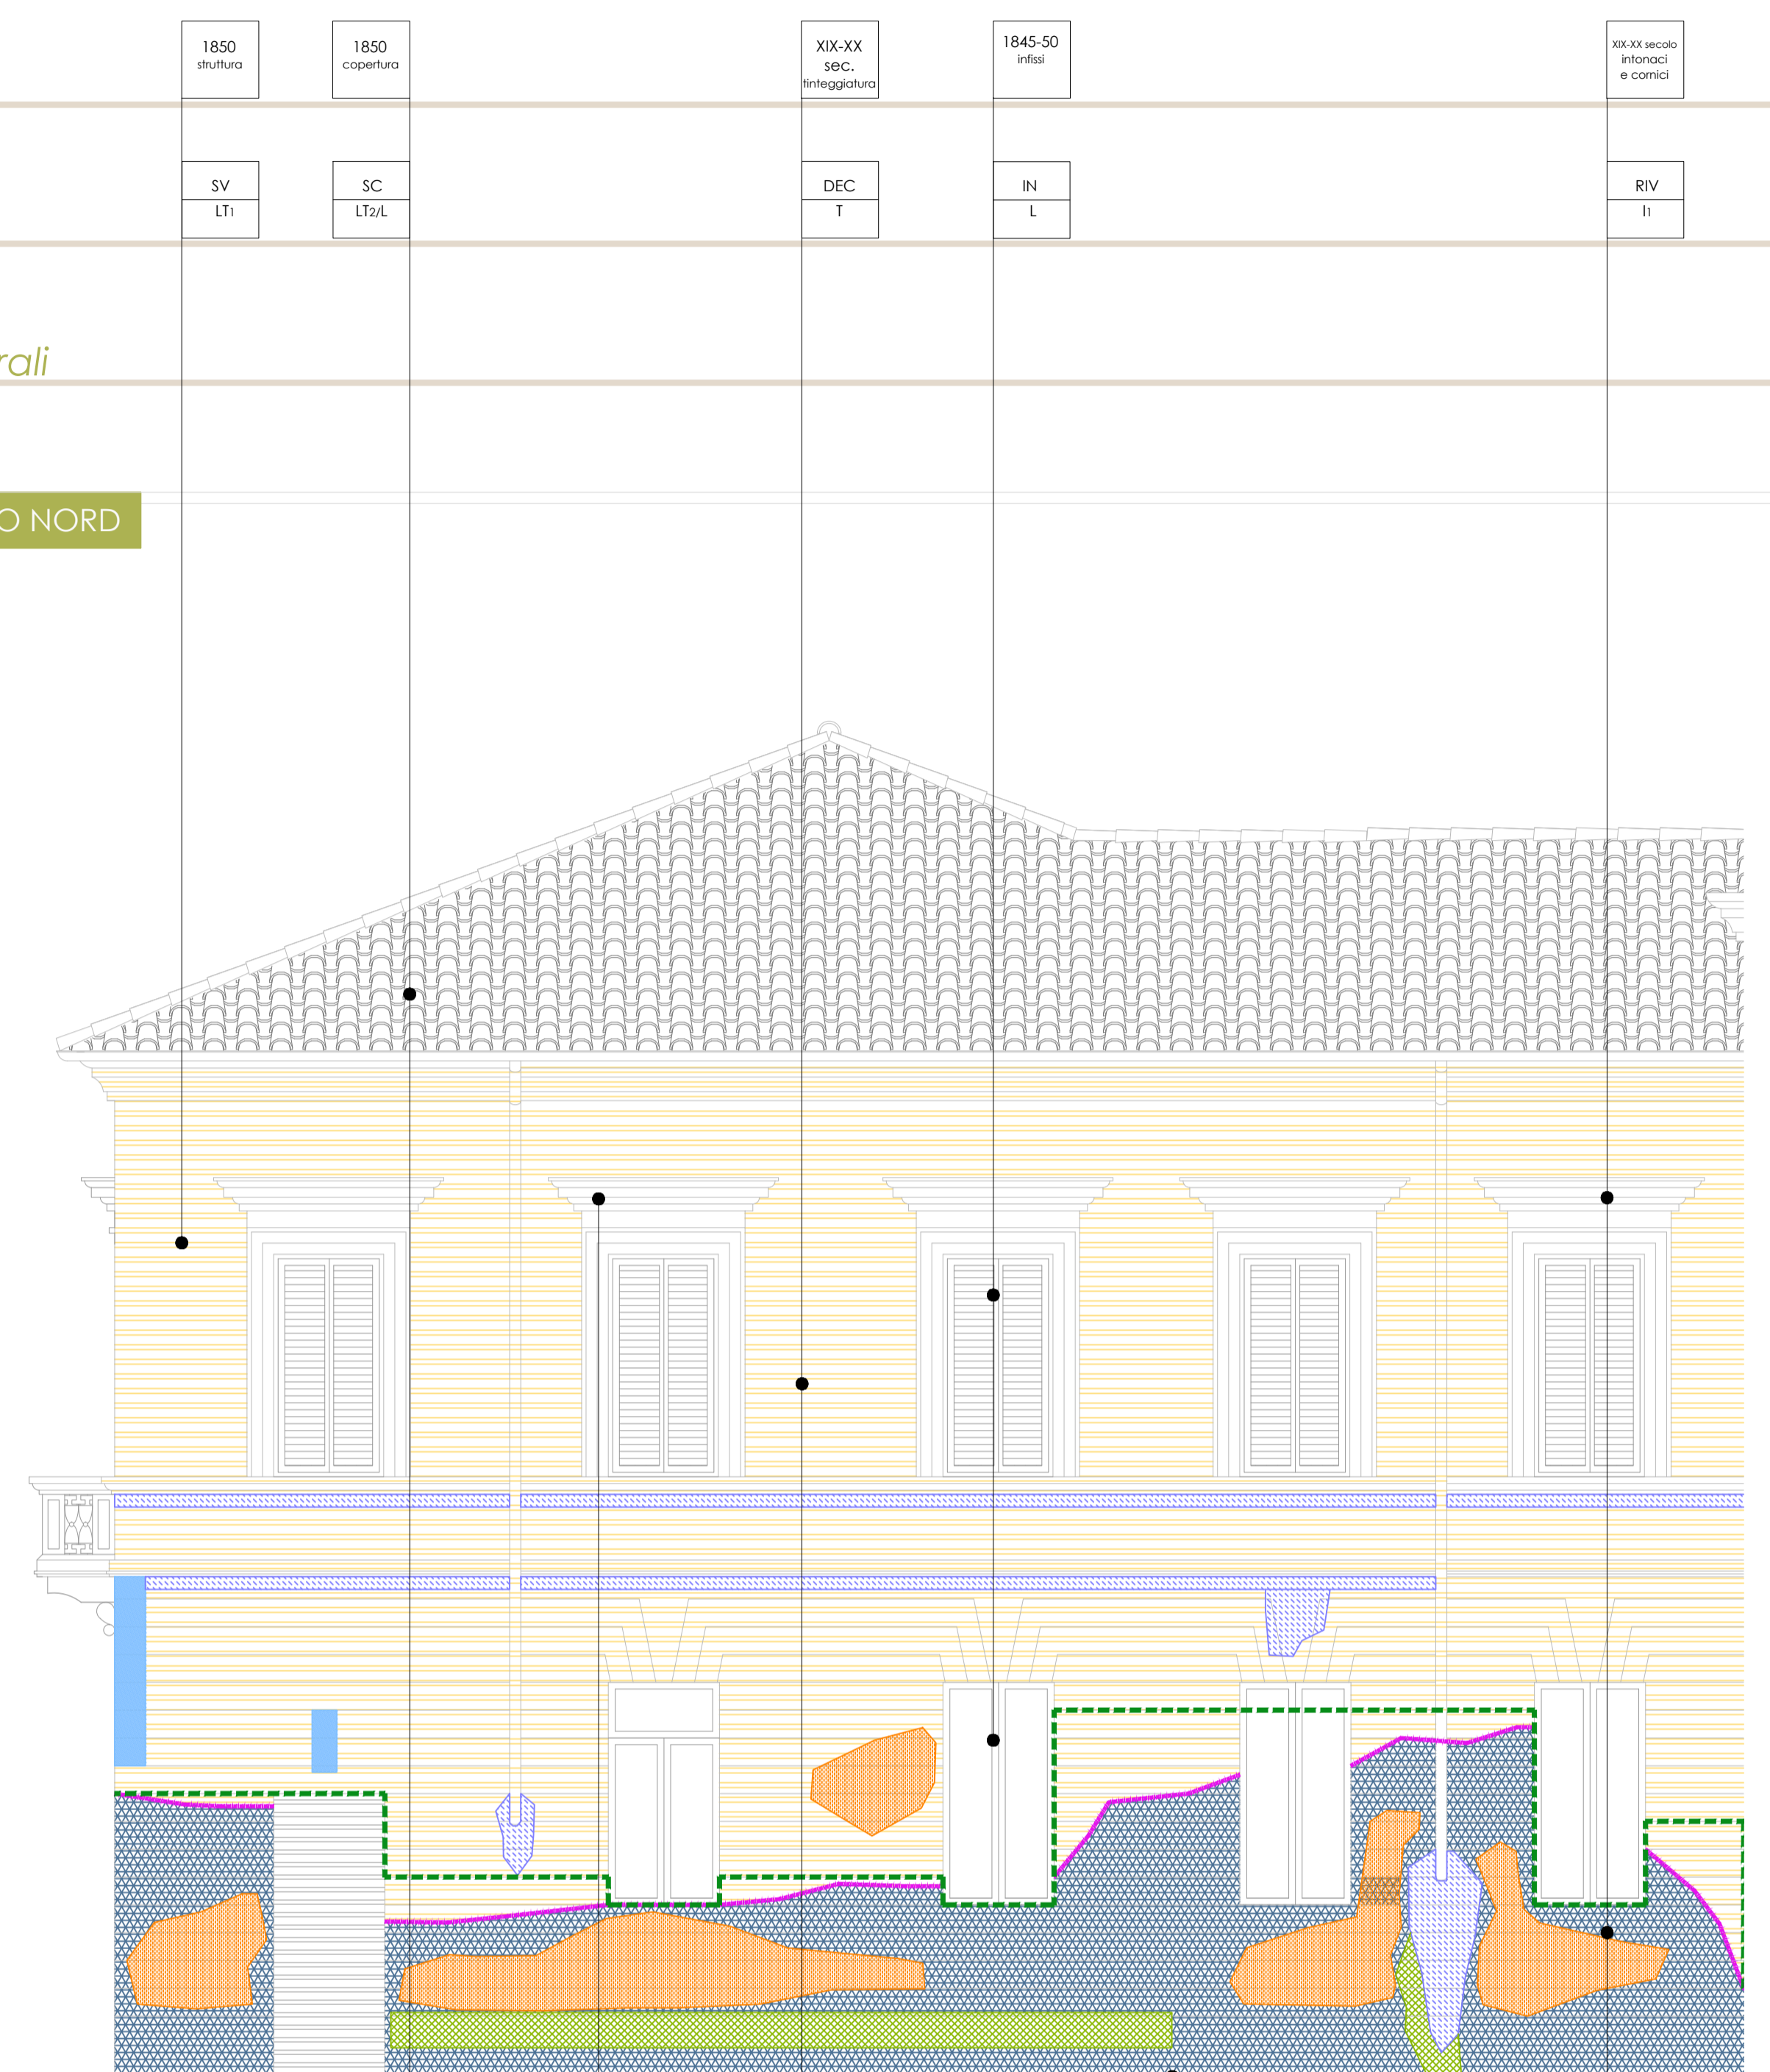
PROSPETTO NORD

DEPOSITO SUPERFICIALE

DEPOSITO SUPERFICIALE E FORMAZIONE DI PATINA

DISTACCO DI ELEMENTI DI FINITURA (intonaco)

DEGRADI PER UMIDITA'

DEGRADO ANTROPICO

MUFFE, PATINA BIOLOGICA

FESSURAZIONE

CORROSIONE

Ripasso del manto di copertura in coppi, con eventuale sostituzione degli elementi deteriorati con coppi vecchi. **trattati di intervento preventivo al restauro dell'apparato decorativo degli interni.**

Preve indagini stratigrafiche, si prevede la rimozione localizzata dell'intonaco cementizio interessato da problemi di umidità in fasce di altezza regolare con successivo applicazione di intonaco a calce deumidificante. L'intonaco ritenuto sano sarà conservato. Le mulle presenti saranno trattate con biocida.

velatura a calce. I tiri saranno concordati preventivamente con la Soprintendenza competente.

Pulitura a secco con sgruglie umide, applicazione di impacchi deumidificanti e biocida. Successivo consolidamento con silicato di etile e stesura finale di protettivo naturale.

Nel caso di lesioni non passanti si procederà all'applicazione di resine epossidiche nei giunti degli elementi costitutivi. Laddove emergeranno problemi di natura strutturale più grave sarà concordato con la D.U. e la Soprintendenza il corretto intervento da attuare.

Materiali: marmo e stucchi decorativi. Rimozione dei depositi superficiali mediante pulitura con spazzole e applicazione di gomma vulcanizzata/impacchi di ammonio bicarbonato per rimuovere le patine più tenaci. Consolidamento del supporto con silicato di etile e successiva reintegrazione pittorica laddove necessaria. Stesura di protettivo naturale. (Si rimanda alla descrizione dettagliata dell'Allegato Relazione di restauro, redatta a cura della Restauratrice)

Pulitura con spazzole e applicazione di gomma vulcanizzata/impacchi di ammonio bicarbonato per rimuovere le patine più tenaci. Consolidamento del supporto con silicato di etile e successiva stesura di protettivo naturale.

Pulitura a secco mediante pennelli morbidi per l'asportazione di patine corrosive; applicazione di resina acrilica; patinatura con velature di colore per uniformare le zone di alterazione; protezione mediante cere microcristalline pigmentate. (Si rimanda alla descrizione dettagliata dell'Allegato Relazione di restauro, redatta a cura della Restauratrice)

Pulitura con spazzole ed impiego di solventi, con rimozione delle finte sintetiche cui seguirà una reintegrazione delle parti mancanti. L'integrazione di ganci e perni necessarie la stesura di nuova finta scelta in accordo con le Soprintendenze competenti.
