OPERE DI MANUTENZIONE STRAORDINARIA FINALIZZATE AL
RESTAURO E RISANAMENTO CONSERVATIVO DELLE FACCIATE PRINCIPALI E
RIFUNZIONALIZZAZIONE LOCALI AD USO FORESTERIA
DEL PALAZZO MUNICIPALE DEL COMUNE DI LAMPORO

Progetto Esecutivo - Lotto 3

**Restauro conservativo prospetti nord-sud-ovest e risanamento conservativo
bassi fabbricati**

ELABORATO: RELAZIONE STORICA E TECNICO-ILLUSTRATIVA

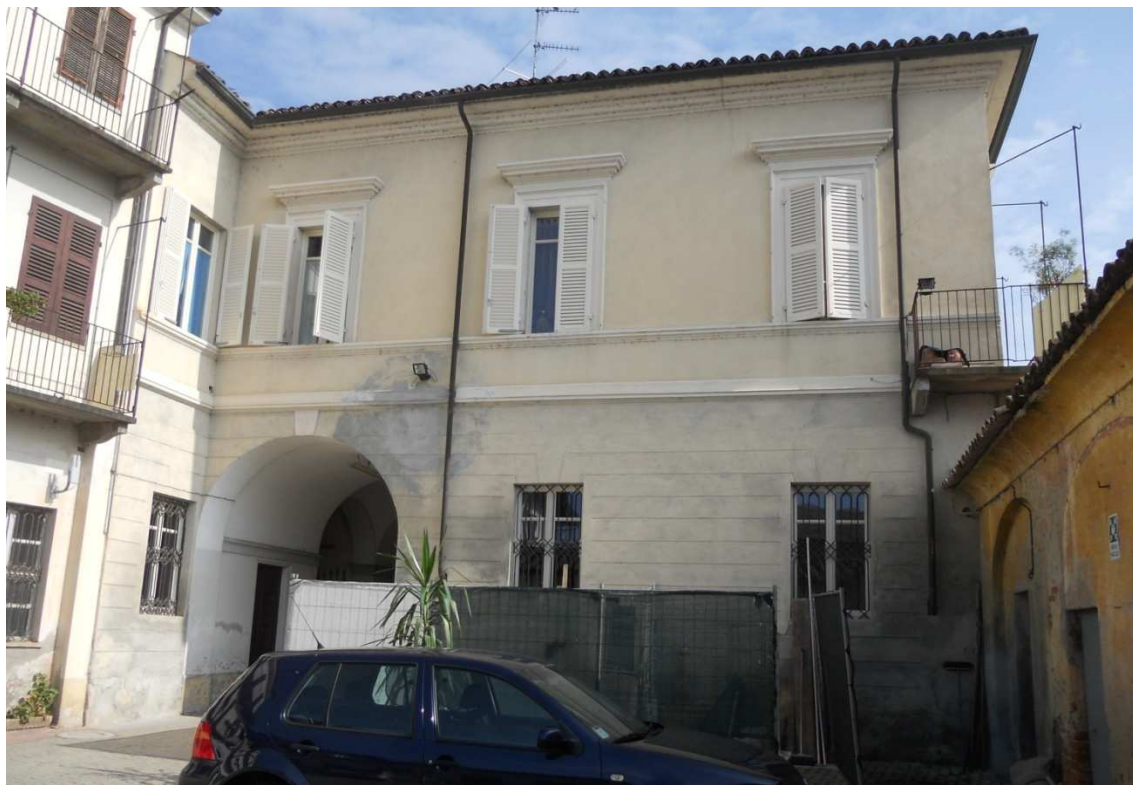
La facciata ovest dopo la sostituzione serramenti del 2014 (Lotto 1)

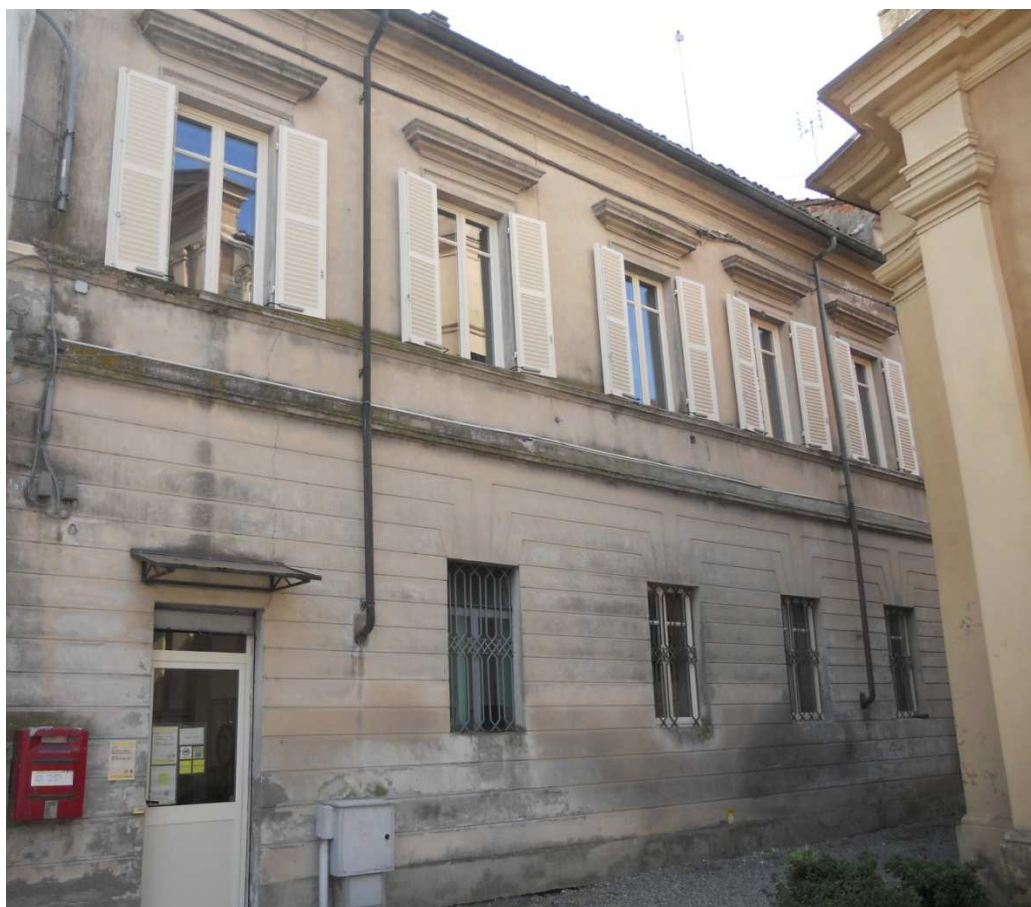
La facciata nord dopo la sostituzione serramenti del 2014 (Lotto 1)

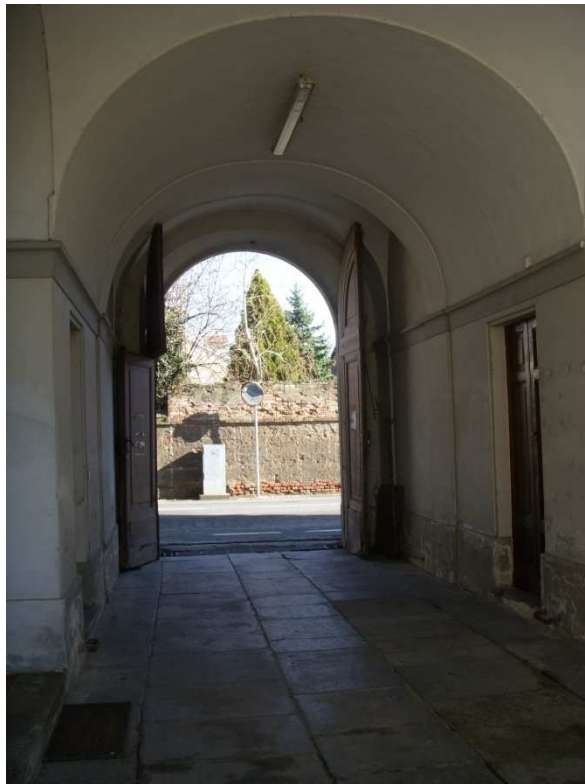
E' evidente, soprattutto nell'androne carraio e in alcuni ambienti interni al piano terreno, un importante fenomeno di risalita capillare.

L'androne carroia inalterato rispetto al progetto autorizzato nel 2011

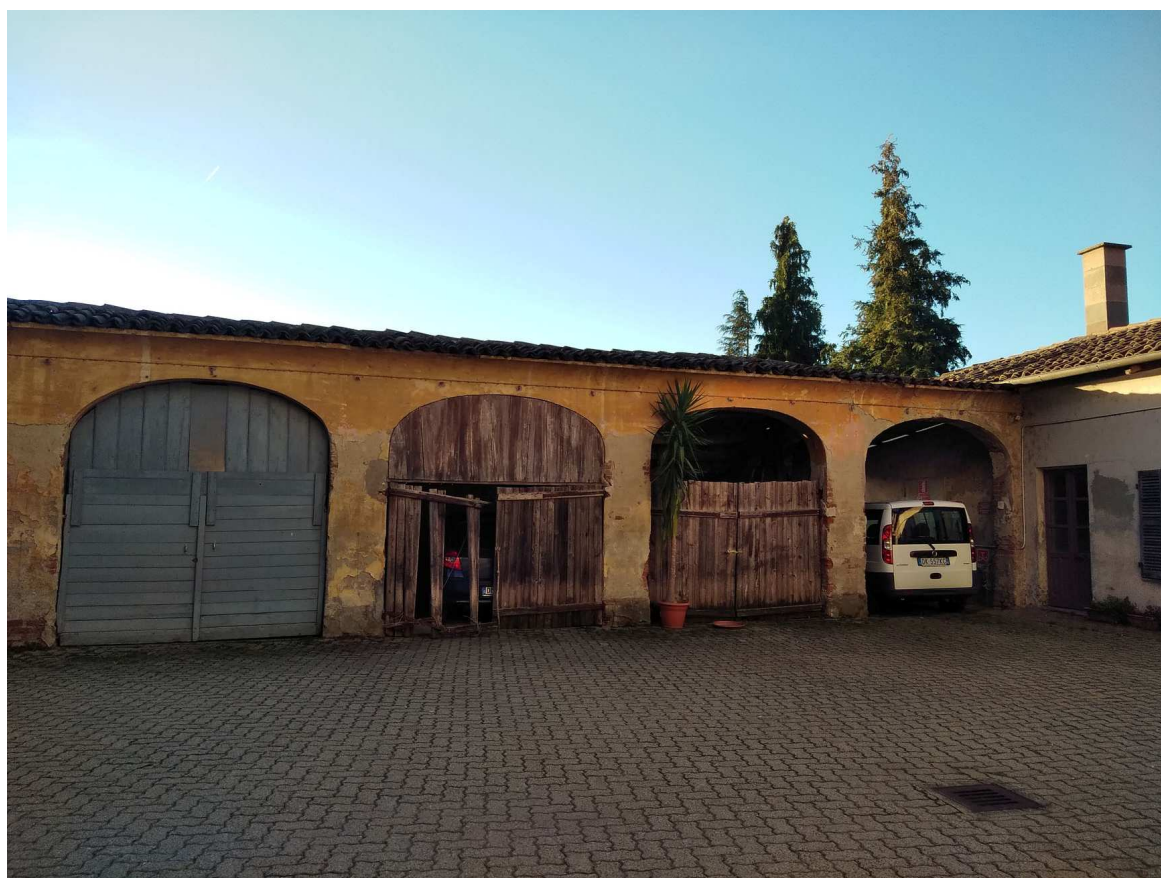
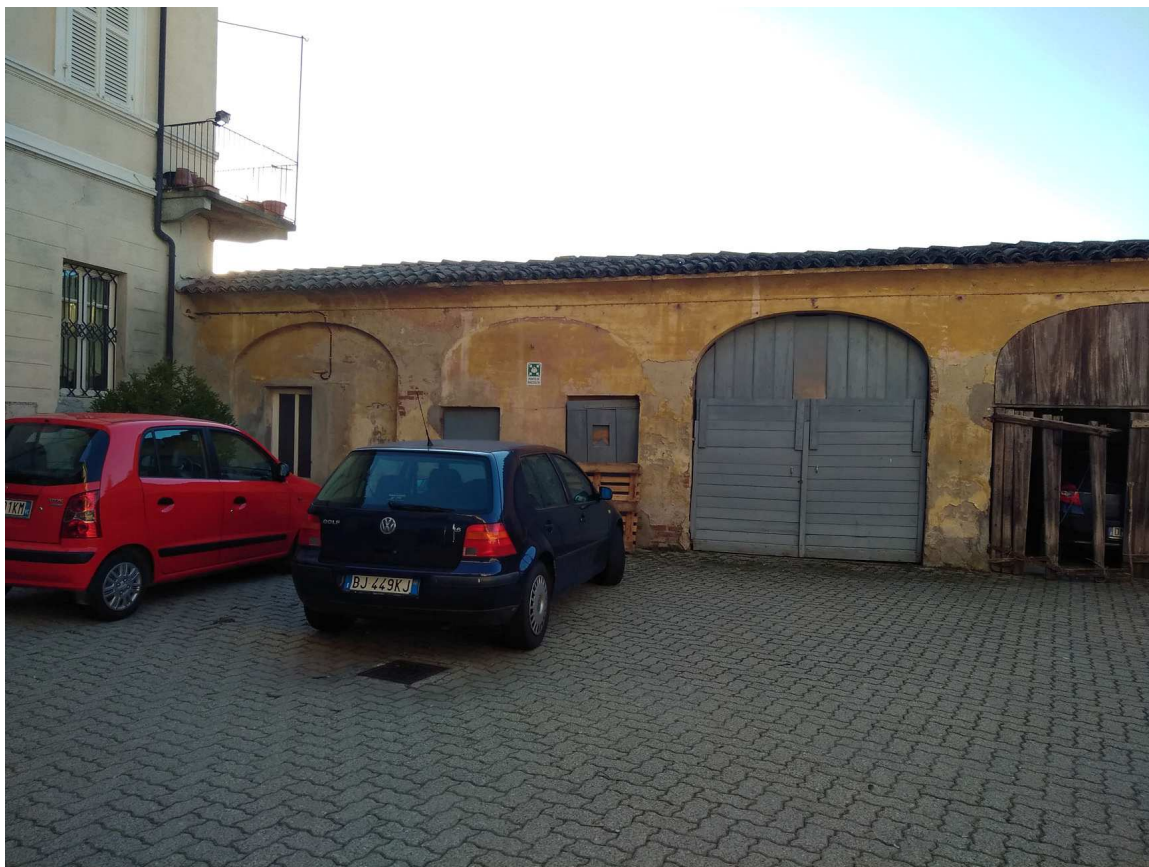
Sul prospetto nord prospiciente il cortile interno, caratterizzato da un'alternanza di arcate sovrastate da un cornicione continuo, si prevede il rifacimento degli intonaci degradati e in gran parte disgregati, e la successiva tinteggiatura con velatura a calce. In questo lotto di intervento non è prevista alcuna opera sui portoni lignei.

Bassi fabbricati ala sud: prospetto nord su cortile interno

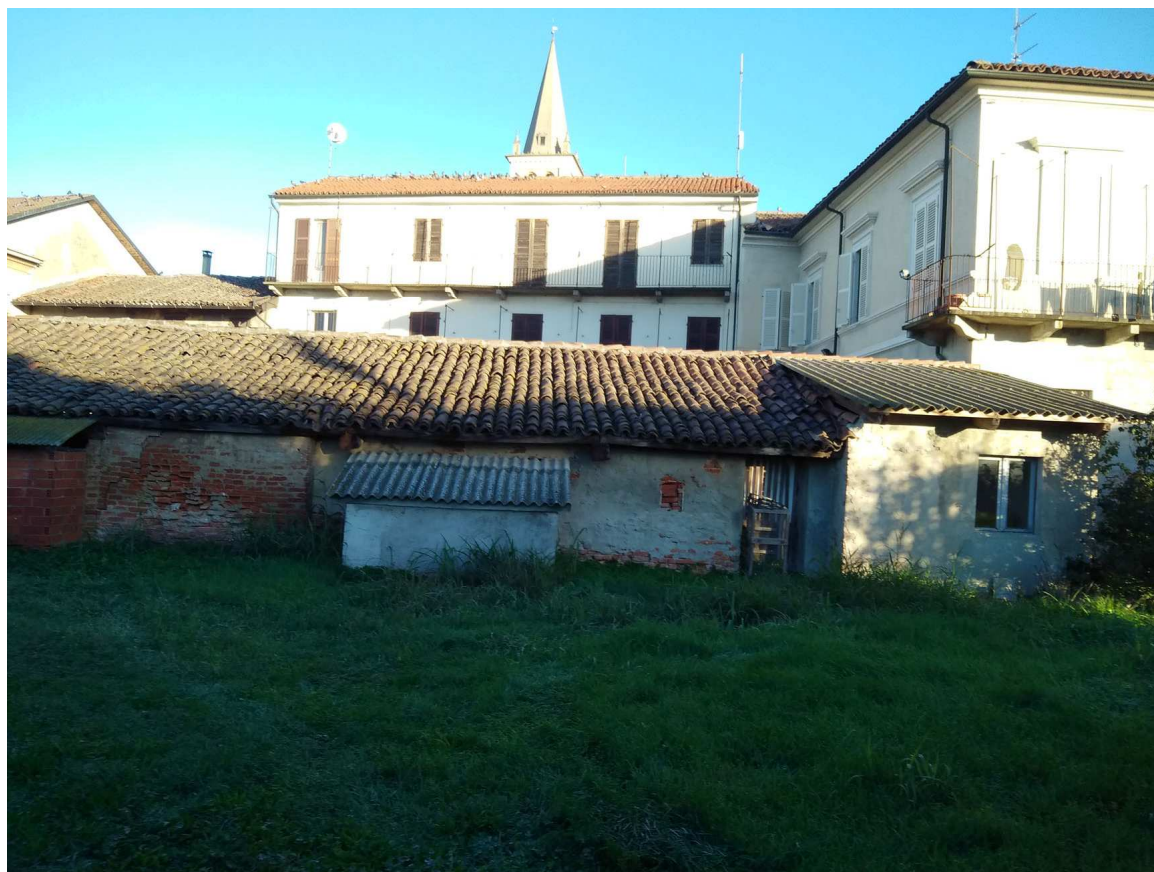
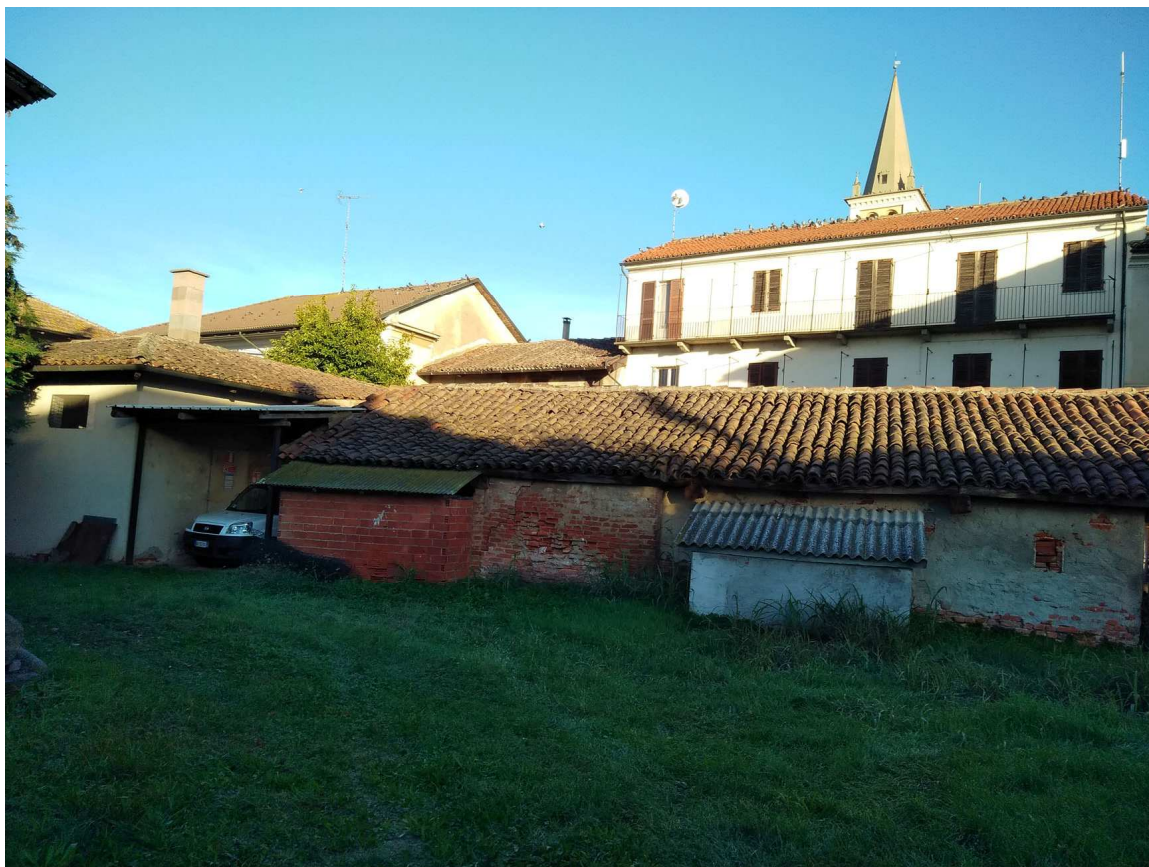
Come si evince dalla documentazione fotografica a seguire, risulta imminente l'esigenza di intervenire sulle coperture, poggianti peraltro su murature perimetrali che sul lato sud si presentano fessurate, prive di fondazioni, e via via frammentate per far posto a superfetazioni edilizie. Dovrà essere completamente sostituita la piccola orditura secondaria fortemente inflessa e composta da listelli in gran parte marcescenti o fratturati, e si valuterà con attenzione lo stato conservativo dei travicelli e dei puntoni, conservando quanto ancora in buone condizioni e sostituendo la restante parte con elementi in legno squadrati all'ascia. Senza alterare in alcun modo il prospetto e la falda nord verso il cortile interno, si prevede di conseguire una regolarizzazione delle pendenze sul retro, andando a soprelevare leggermente la muratura sud, anche attraverso la posa di una banchina lignea sulla muratura portante, al fine di allinearsi con la copertura del blocco wc, in buone condizioni. Tale tetto, che oggi presenta manto di copertura in ondulina sotto-coppo, verrà rivestito in coppi. Per analogia anche la porzione di copertura in lamiera grecata a protezione del passaggio tra cortile interno e cortile esterno sarà allineata alla restante falda dei bassi fabbricati attigui. Tutta la nuova copertura verrà realizzata con ondulina sotto-coppo con

Bassi fabbricati ala sud: prospetto sud su cortile esterno

Tali opere dovranno essere precedute da un intervento sulle murature problematiche del fronte sud al fine di creare una solida base di appoggio per le banchine della copertura stessa. Si propone in proposito:

- _ demolizione delle superfetazioni esistenti;
- _ demolizione dei tratti di muro meridionale esistente fortemente lesionati;
- _ realizzazione di nuove fondazioni in c.a.;
- _ erezione di nuova muratura intonacata riallineata agli spigoli del fabbricato secondo il probabile intento originario;
- _ realizzazione di partizioni interne in tramezzi di laterizio intonacato.

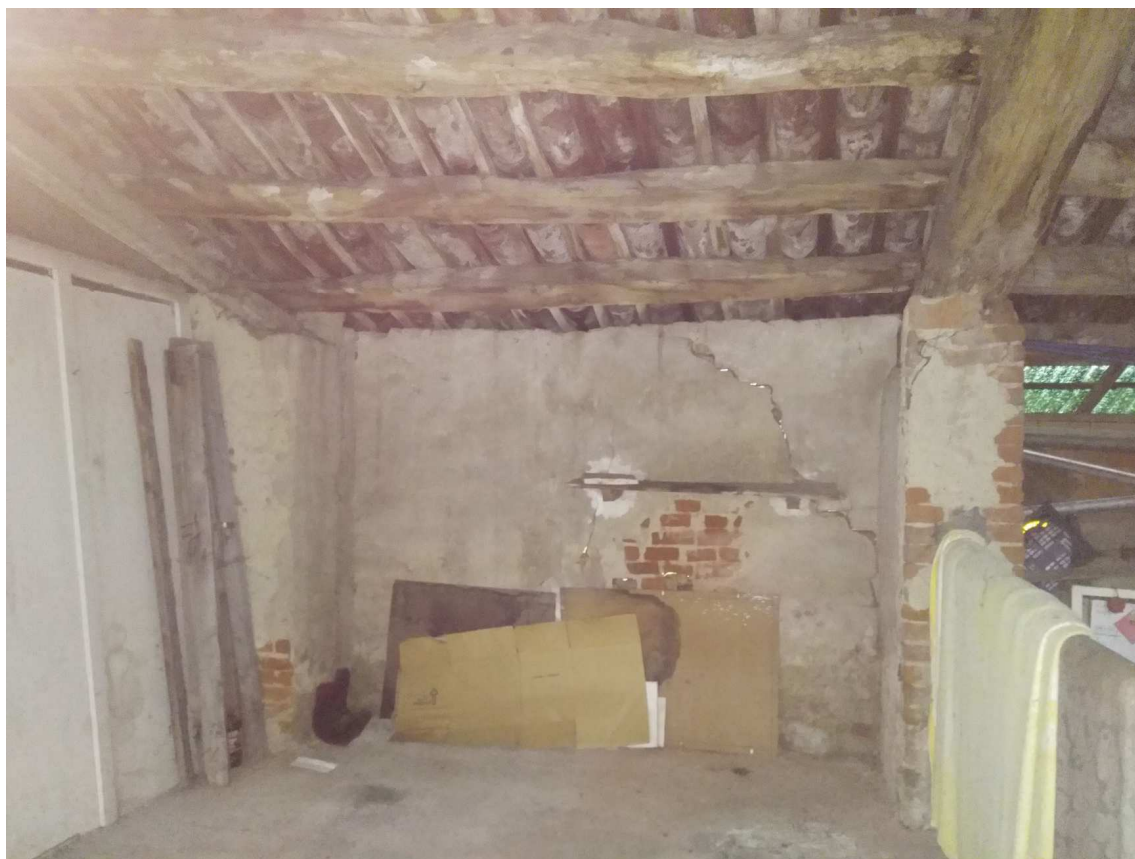
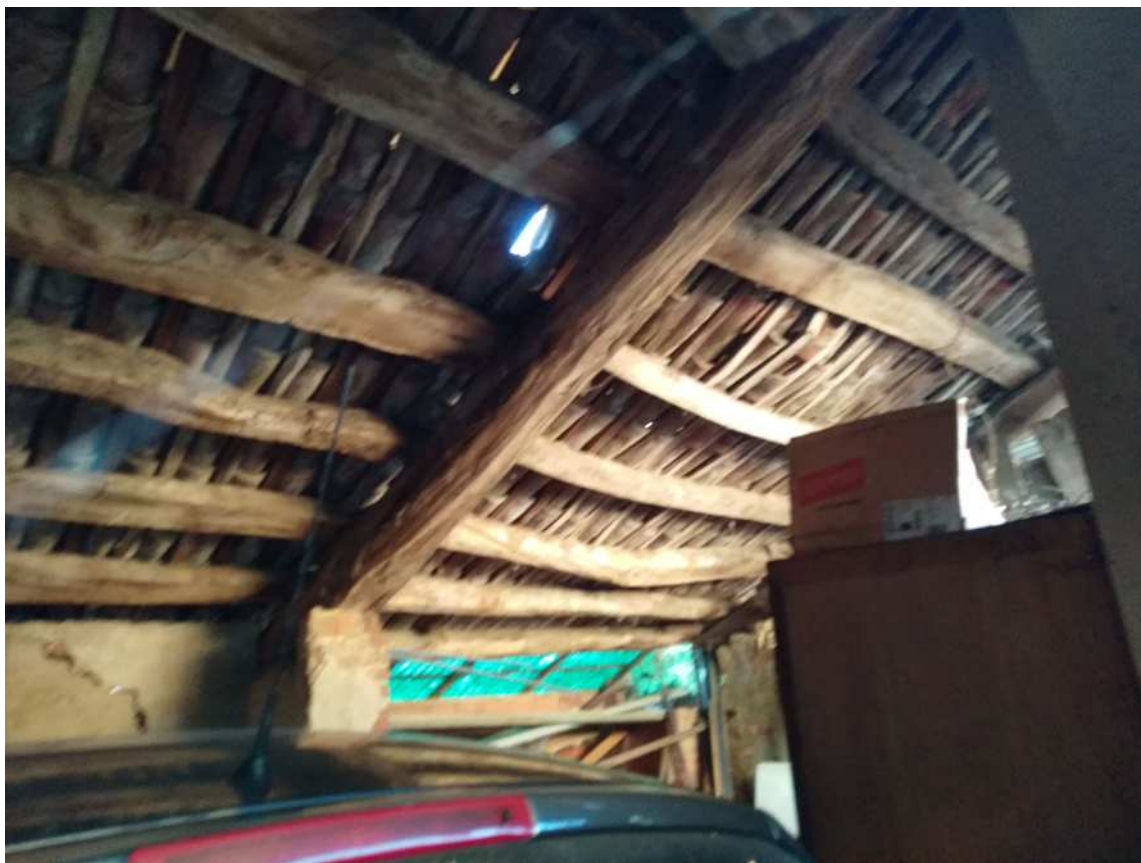
Bassi fabbricati ala sud: particolare dello stato di conservazione di muratura sud e copertura

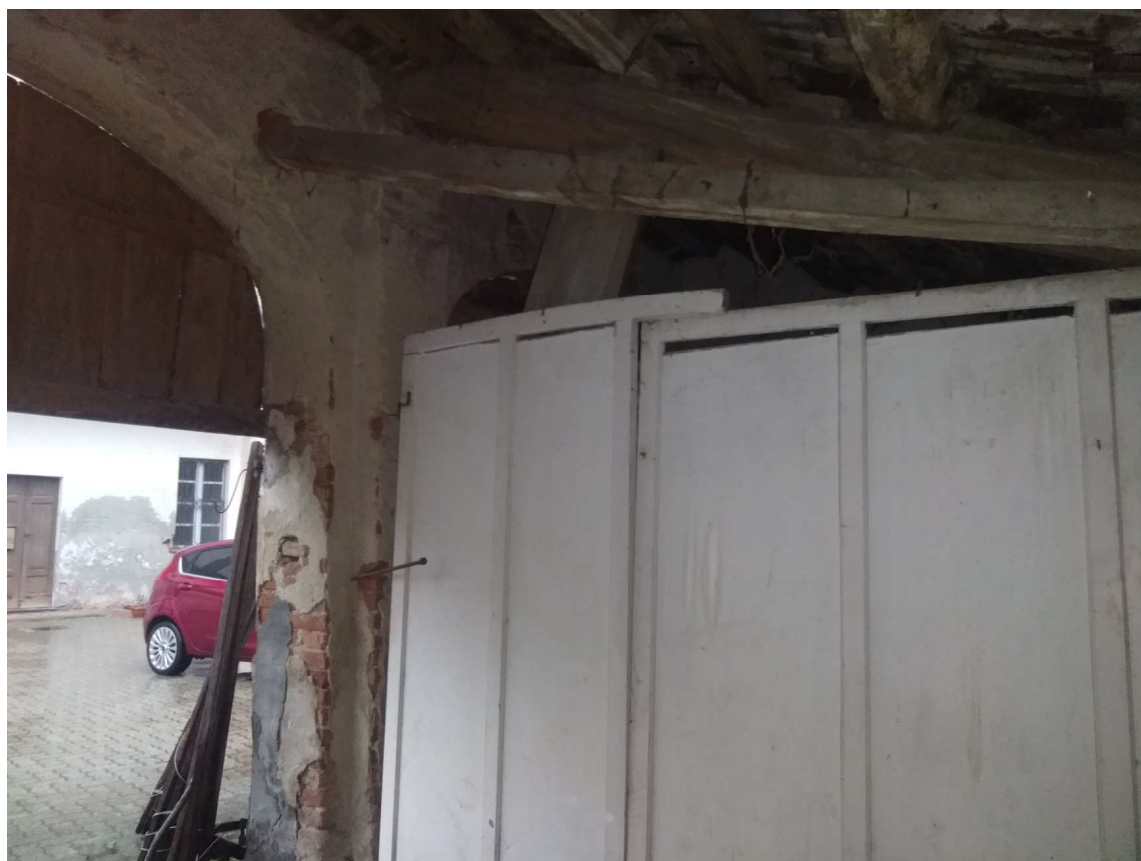
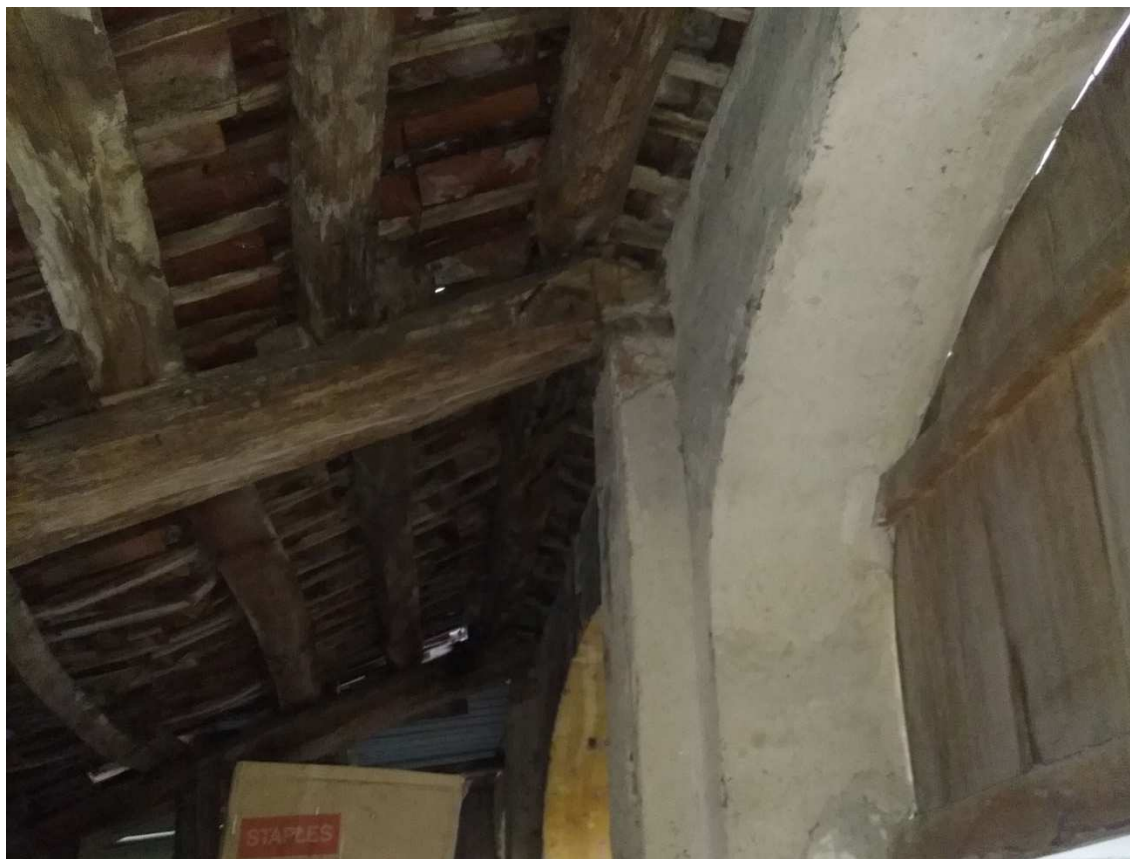
Bassi fabbricati ala sud: particolare dello stato di conservazione della copertura. Le partizioni interne sono attualmente realizzate con elementi lignei di recupero accostati.

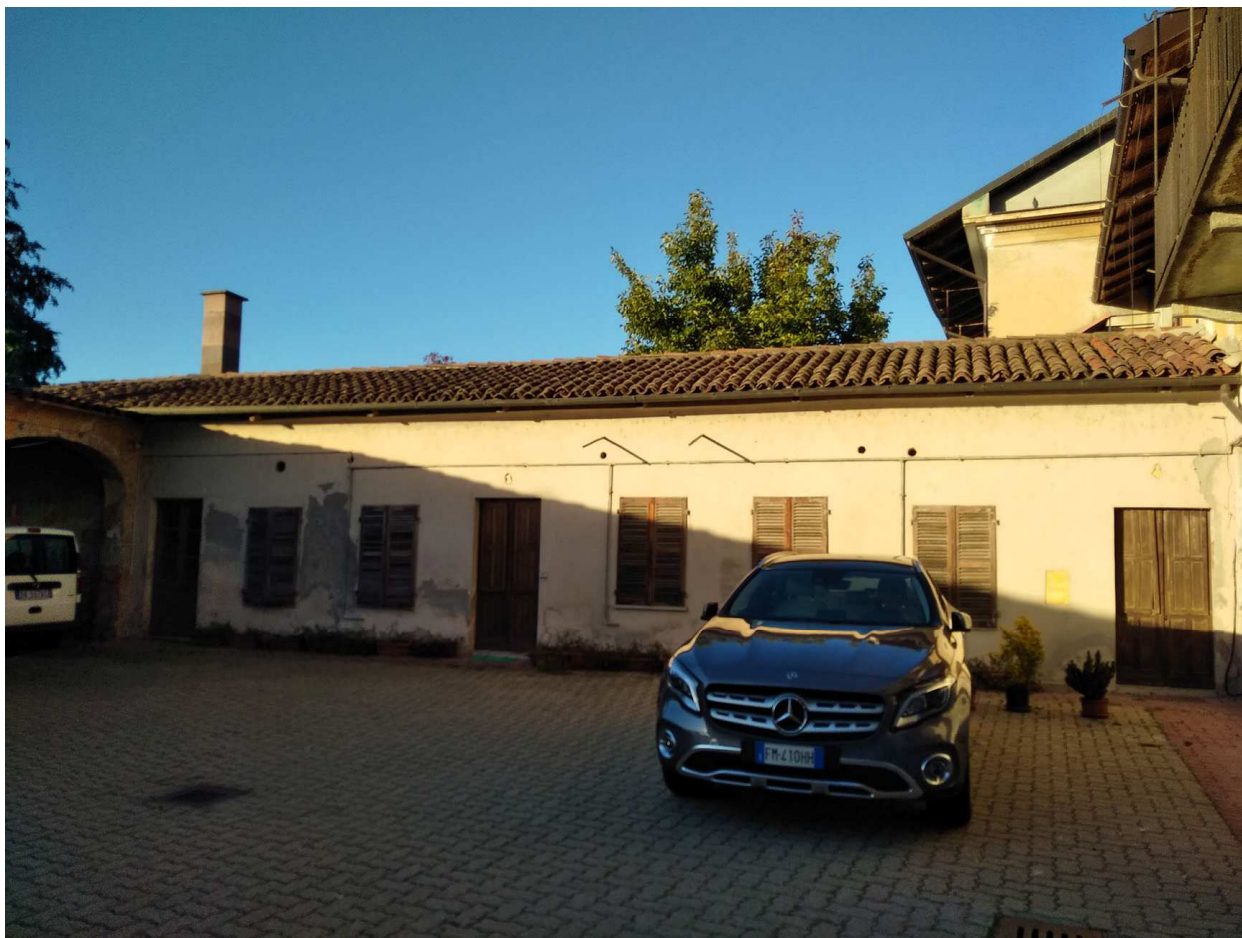
Bassi fabbricati ala ovest; prospetto est di cui si propone la ritinteggiatura
