PROSPETTO OVEST

ELABORATO: PROSPETTO OVEST: OPERE DI RESTAURO E RISANAMENTO CONSERVATIVO
Indagine materica - identificazione dei fenomeni di degrado e interventi

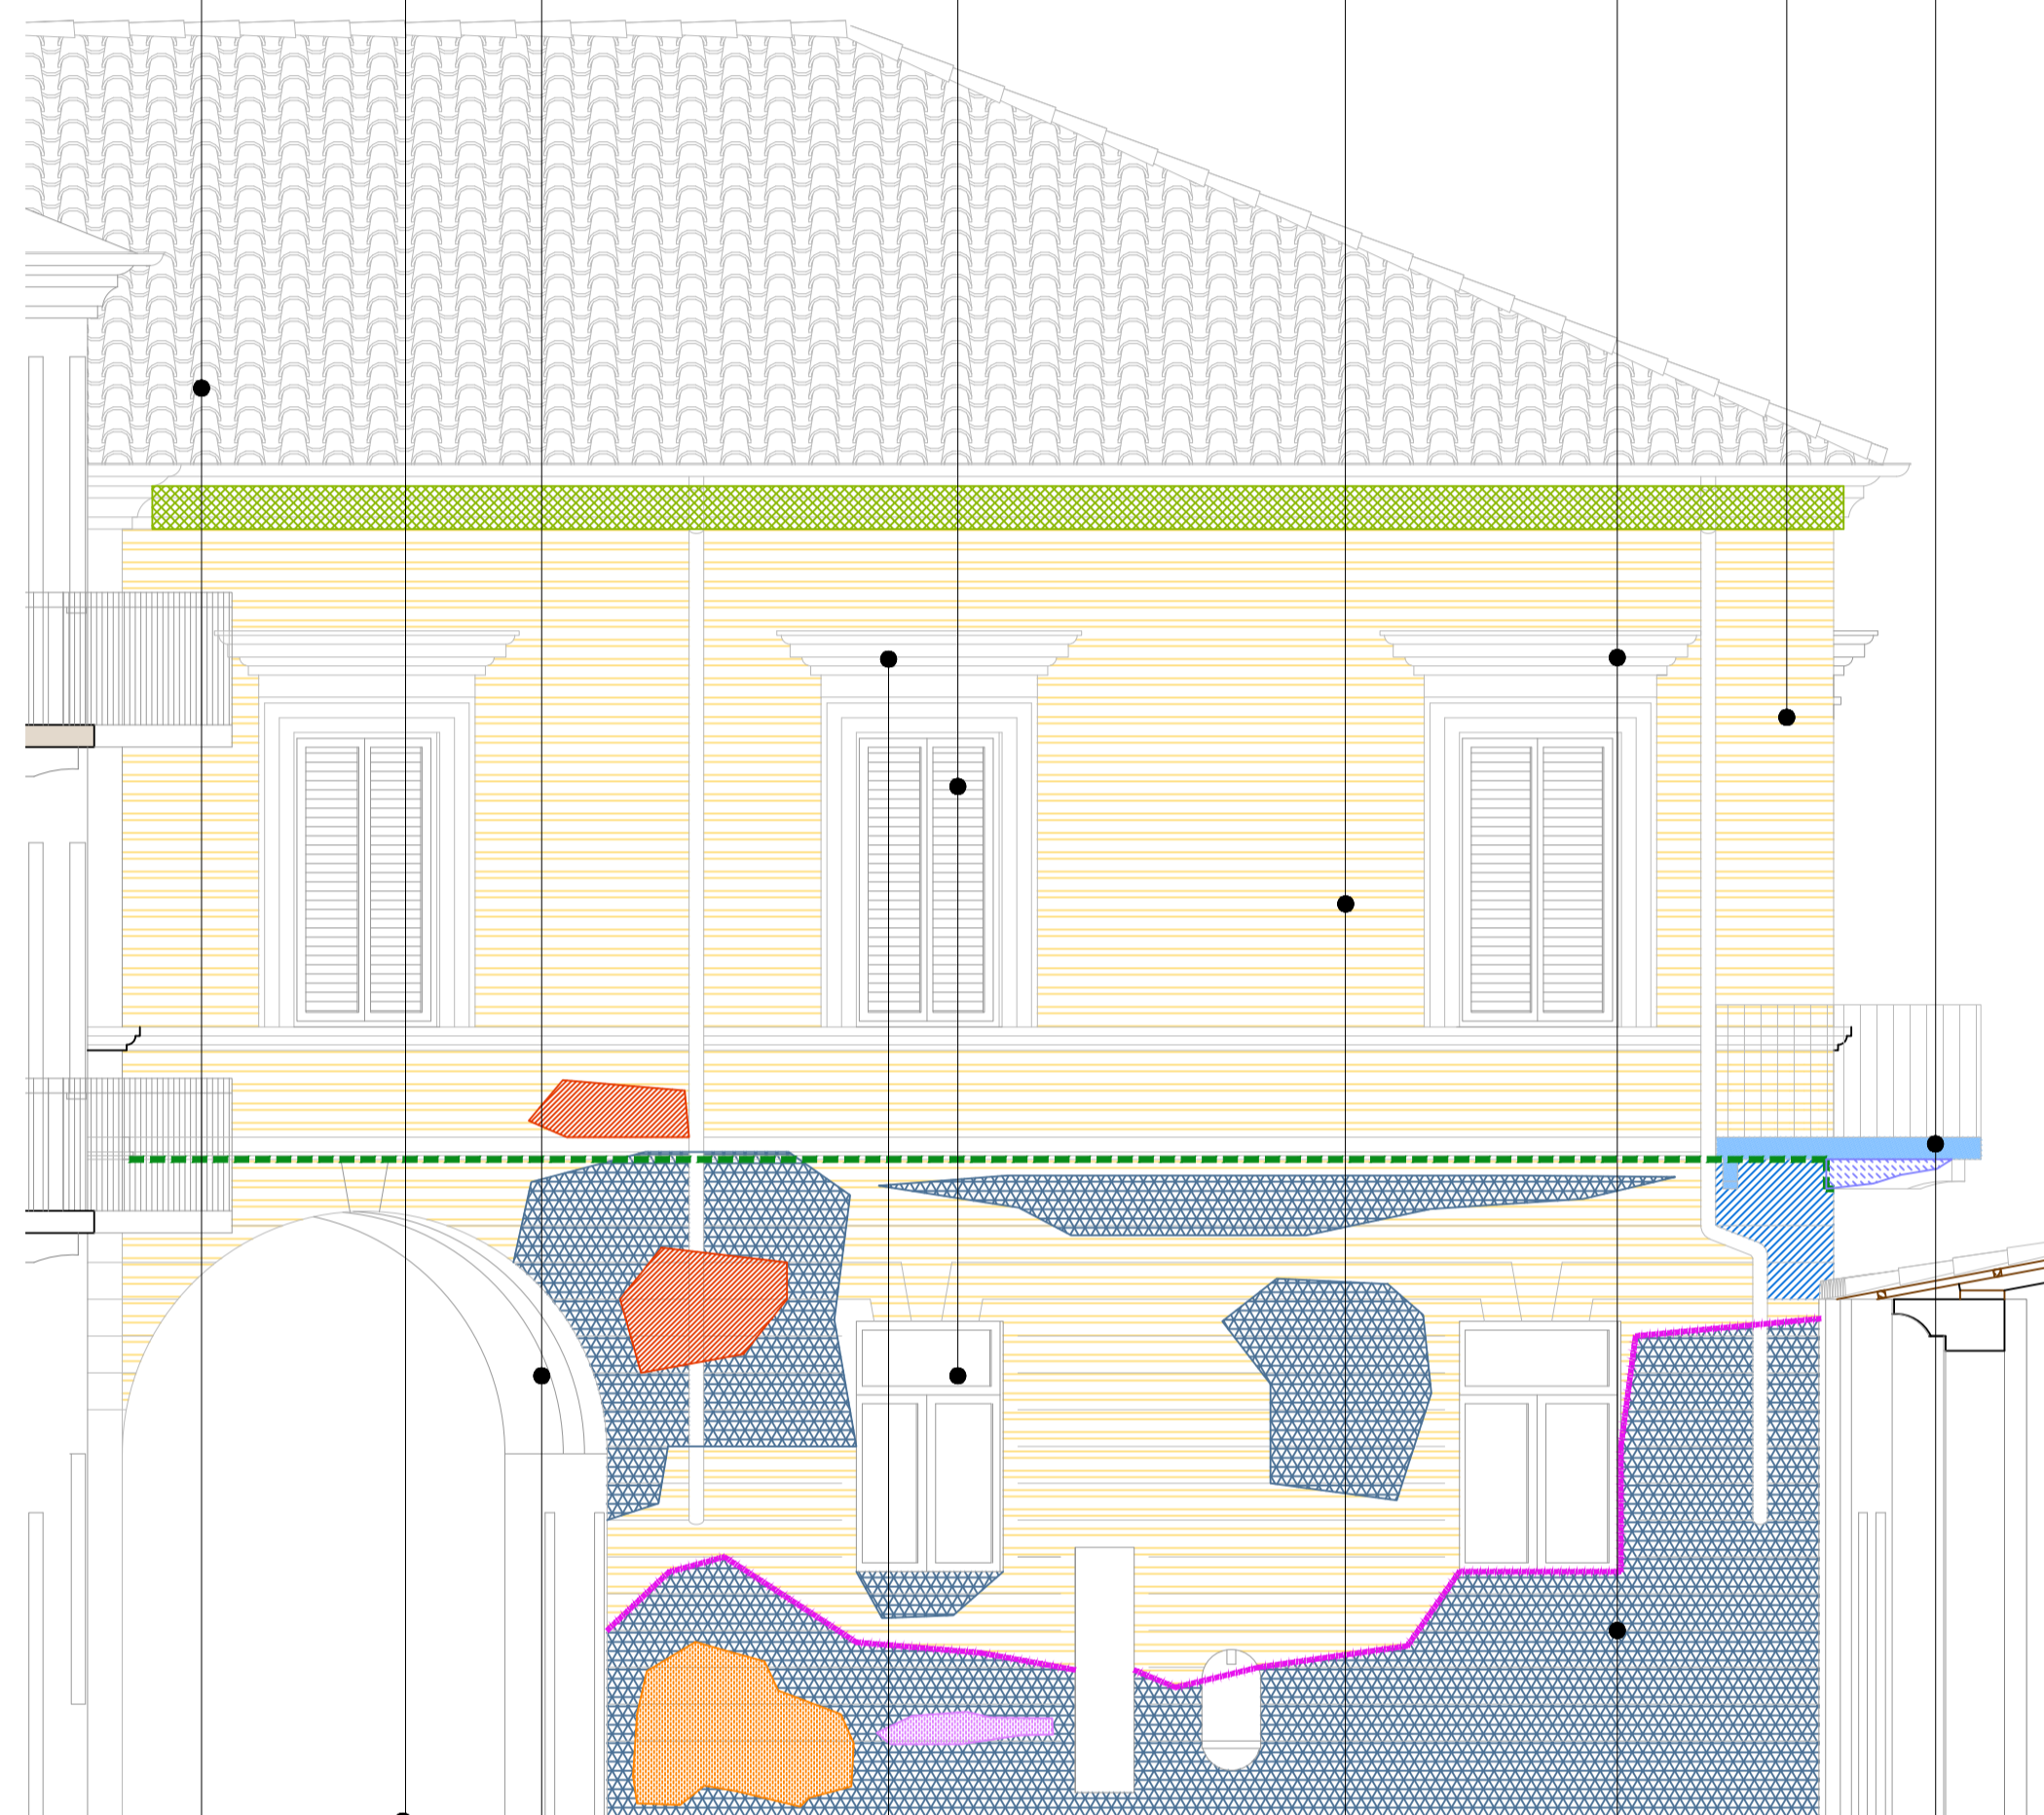
- INTERVENTO 1 - COPERTURA**
Ripasso del manto di copertura in coppi, con eventuale sostituzione degli elementi deteriorati con coppi vecchi. **Trattasi di intervento preventivo di restauro dell'apparato decorativo degli interni.**

- INTERVENTO 2 - INTONACI DI FACCIATA E CORNICI**
Prima indagine stratigrafica, si prevede la rimozione localizzata dell'intonaco cementizio interessato problemi di umidità, in fascia di altezza maggiore con successiva applicazione di intonaco di calce deumidificante. L'intonaco riferito sono sarà conservato. Le mufte presenti saranno trattate con biocida.

- INTERVENTO 3 - TINTEGGIATURA DI FACCIATA**
velatura a calce. I fori saranno concordati preventivamente con la Soprintendenza competente.
- INTERVENTO 4 - INTONACI E TINTEGGIATURA LOCALI INTERNI**
Prima indagine stratigrafica sarà effettuata una rimozione localizzata dell'intonaco interessato da problemi di umidità, ripristinato con malta di calce deumidificante. Si procederà con una velatura a calce su volte e pareti, fatto salvo il ripristino di nuove decorazioni sotto lo strato di scabbia esistente. I fori della nuova tinteggiatura saranno concordati preventivamente con la Soprintendenza competente.

- INTERVENTO 5 - PULITURA DAVANZALI**
Pulitura a secco ed eventuale rimozione delle croste nere con impacchi di armonia consolidato con silicato di etile e stesura finale di protettivo naturale.

- INTERVENTO 6 - REALIZZAZIONE DI PAVIMENTAZIONE ESTERNA E RESTAURO PAVIMENTAZIONE LAPIDEA ESISTENTE**
Si prevede il ripristino dei giunti della pavimentazione dell'accesso carrabile in pietra di Luserna e la realizzazione di una nuova pavimentazione esterna in lastre di pietra di Luserna lungo il fronte est ed il fronte nord ovest.
